ポリエチレン管  
関連製品の施工・取り扱いに関するQ&A  
積水化学工業株式会社  
環境土木システム事業部

ポリエチレン管

関連製品の施工・取り扱いに関する

安全・確実に施工していただくためのQ&A集

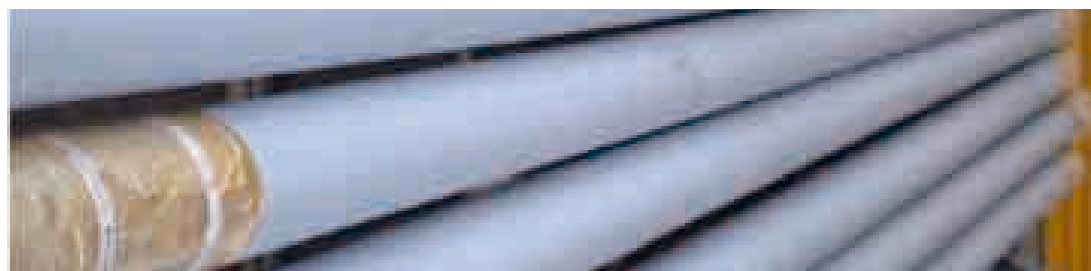
りん木を使用せず保管したことによるEF受口付直管が湾曲した例

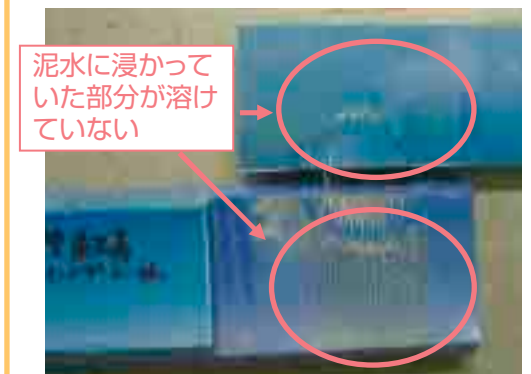
事故例

泥水に浸かっていた部分が溶けていない

施工時に融着面や機器が濡れないようにしてください！

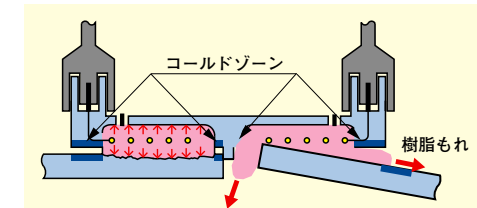
樹脂もれにより、インジケータが不隆起  
(斜め挿入、挿入不足)
