ポリエチレン管  
関連製品の施工・取り扱いに関するQ&A  
積水化学工業株式会社  
環境土木システム事業部

2008.8 初版

ポリエチレン管  
関連製品の施工・取り扱いに関するQ&A

安全・確実に施工していただくためのQ&A集

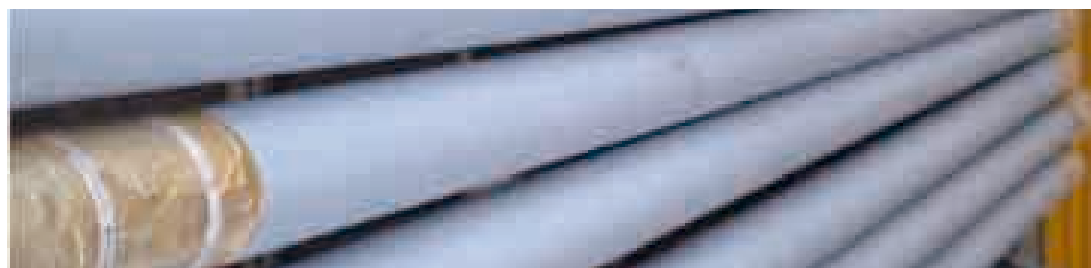
りん木を使用せず保管したことによるEF受口付直管が湾曲した例

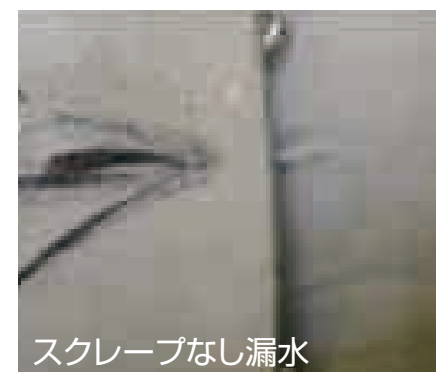
スクレープなしによる事故例

●管のスクレープをしないで融着を行った場合、管表面の酸化被膜が十分に溶融されず、不良の原因となります。

※スクレープされていない場合、インジケータが出ても十分な融着強度が得られません。

ポリエチレン管は必ずスクレープしてください！

継手の挿口部分も必ずスクレープしてください！

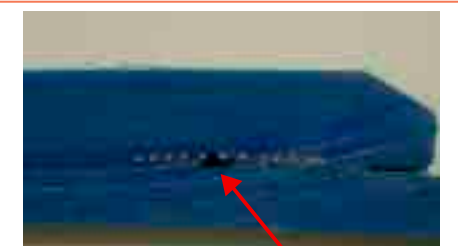
付着した水分が蒸発し、気泡を形成する

- ・純度95%以上のエタノール（無水エタノールを含む）を使用してください。消毒用エタノールは含水量が多く乾き難いため使用しないでください。
- ・エタノールは乾燥しにくいので、融着の際は十分乾燥してから実施してください。特に冬場の低温時は注意してください。

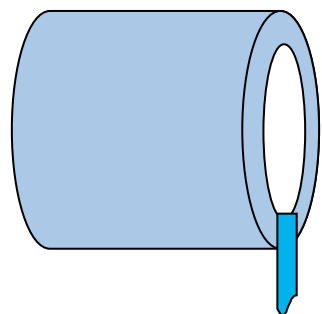
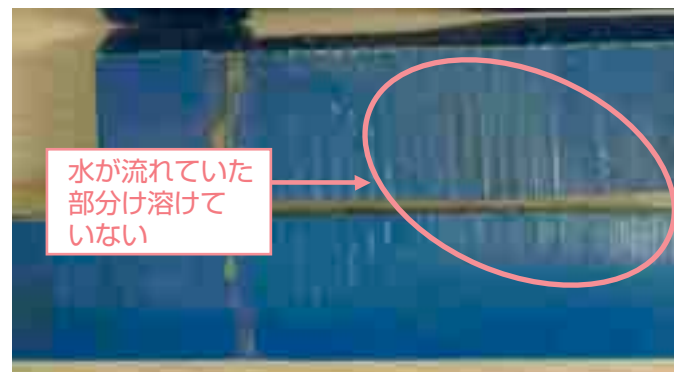
水が管底をつたって流れている状態で融着

水が流れていた部分け溶けていない

水が流れた状態では、融着を行わないでください！

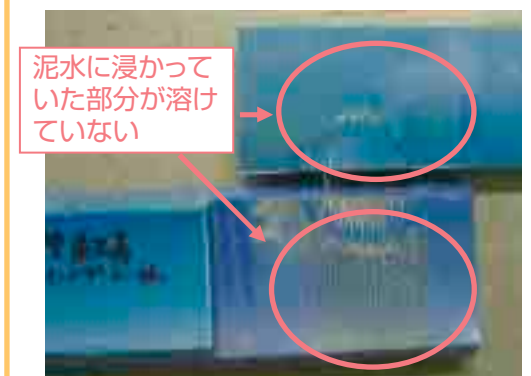
泥水に浸かっていた部分が溶けていない

湧水地等では、陸継ぎ施工や管端を持ち上げ施工するなどして、融着部が水に浸からないように施工してください。

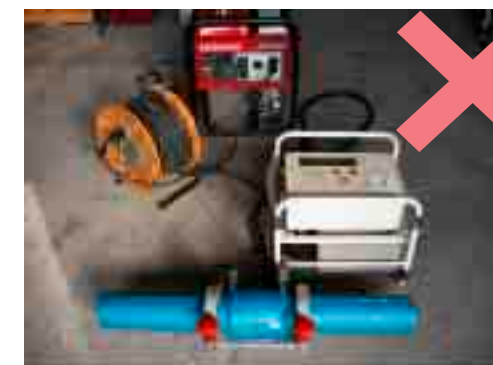
延長コードをドラムに巻き付けた状態で使用した場合

※延長コードが異常発熱する場合があります

●延長コード等で極端に長く延長しない(30m以内)

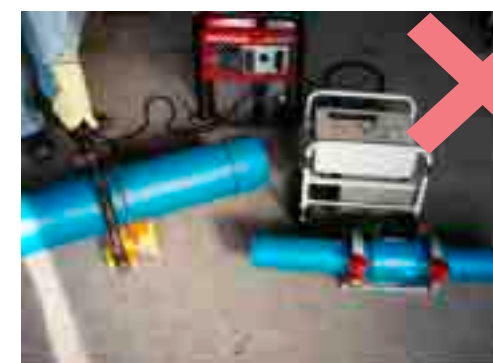
融着中に切断機(ハイパーソー)等を同時使用した場合

●発電機の電源をコントローラーと他の機器を併用して使用しない

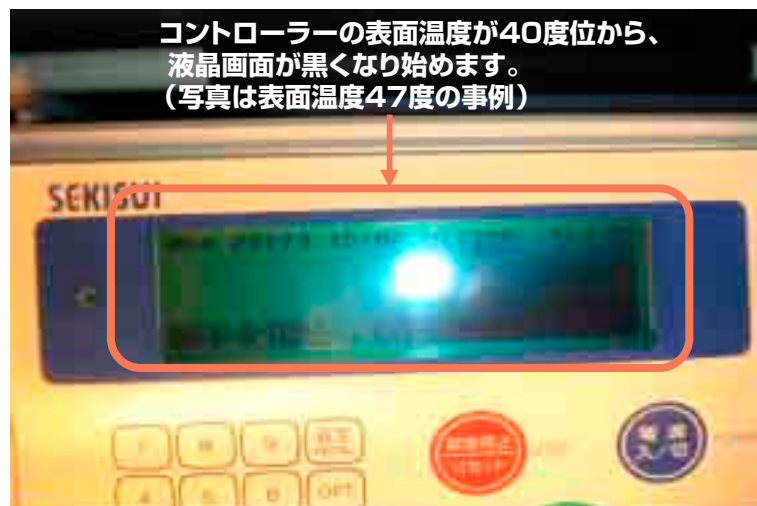
コントローラーの表面温度が40度位から、  
液晶画面が黒くなり始めます。  
(写真は表面温度47度の事例)

- 遮蔽物を設置し、直射日光がコントローラーに当たらないようにする
- なるべく日陰で使用する
- 融着終了後は、電源を切らずにコントローラーのファンを作動し、  
コントローラーの内部温度上昇を抑える

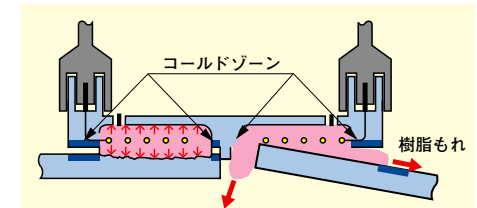
樹脂もれにより、インジケータが不隆起  
(斜め挿入、挿入不足)

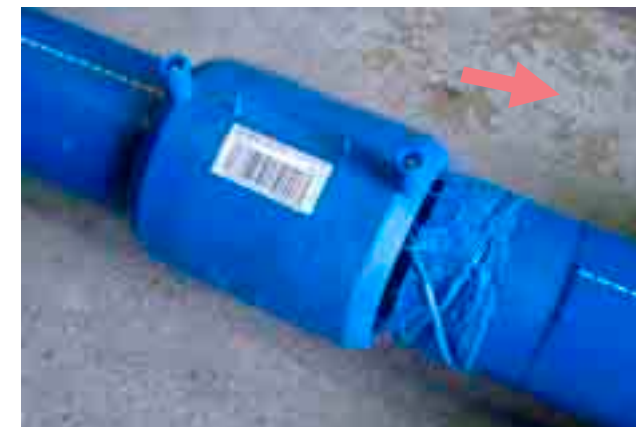
冷却完了前に管を引っ張り、  
抜けが発生

融着中及び所定の冷却時間が終わるまでは、クランプを取り外したり、管や継手に外力を加えないでください。また、クランプを取り外した直後は融着部に無理な力を掛けしないでください。

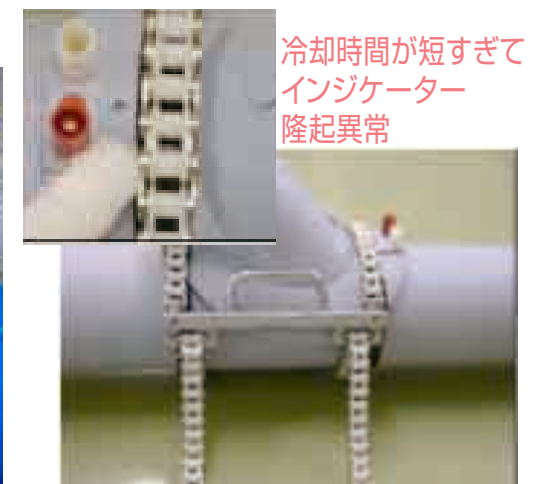
冷却時間が短すぎて  
インジケータ  
隆起異常
