新潟県中越沖地震でも高性能PE管の被害ゼロ 刈羽村の上下水道（布設延長約18km）で耐震性を証明 地震の脅威を物語るダク管路の変形と破損

中越沖地震が刈羽村を直撃 DIPなど水道180ヶ所が被災

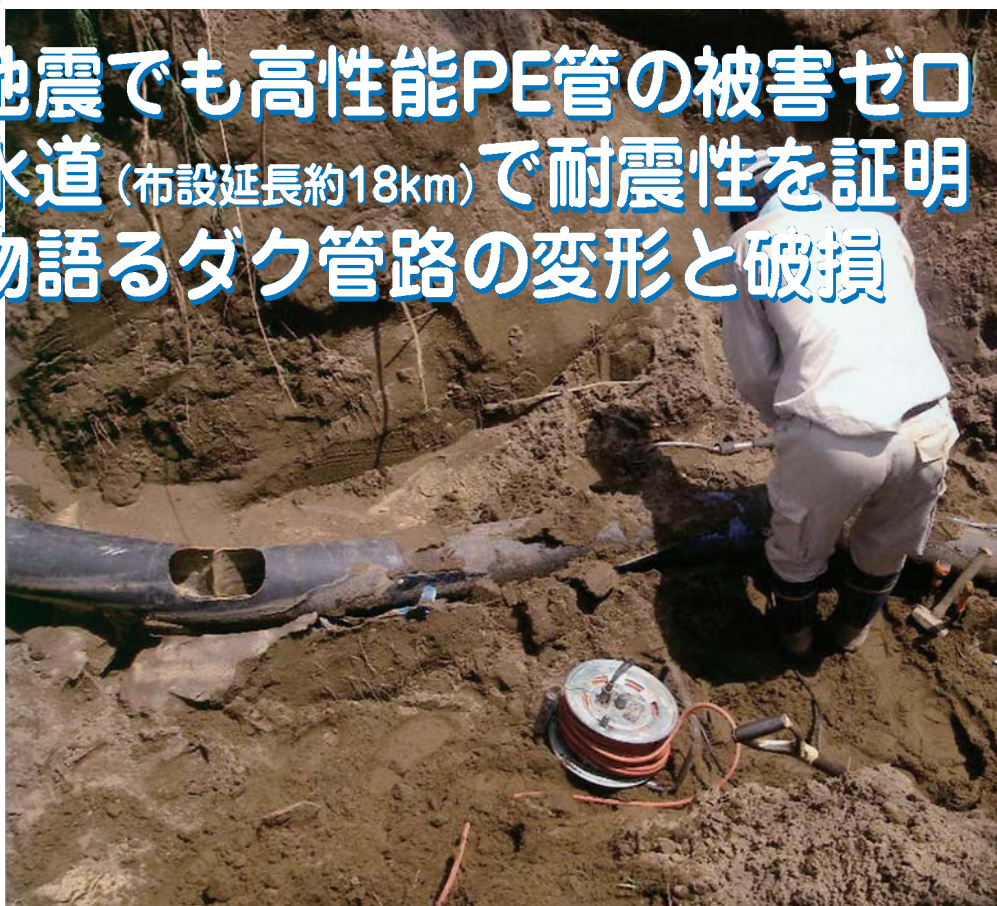
新潟県中越沖地震で変形破損したダクタイル鋳鉄管（刈羽村送水管の被害写真）

その刈羽村が経験した地震エネルギーの脅威を如実に物語るのが上に掲載のダクタイル鋳鉄管（K型150mm）の写真。前出地盤隆起付近の傾斜地（砂丘地）に水源から配水池への送水管として布設されていたもので、ダクタイル鋳鉄管の管路がS字状に変形し、管本体の一部が割れて欠け落ちているのがわかる。

それにしてもと思いつつ地震の怖さを如実に示すダクタイル鋳鉄管被害の写真に入っていると、「被災家屋が内陸に向かって押されたかたちで倒壊していたことなどからもわかるように砂丘地が内陸側に向かって水平方向に動き、急傾斜地では上からの力が加わることになって管をS字状に変形させ、管本体が割れて欠けることにつながったのでは」と推測して下さった。

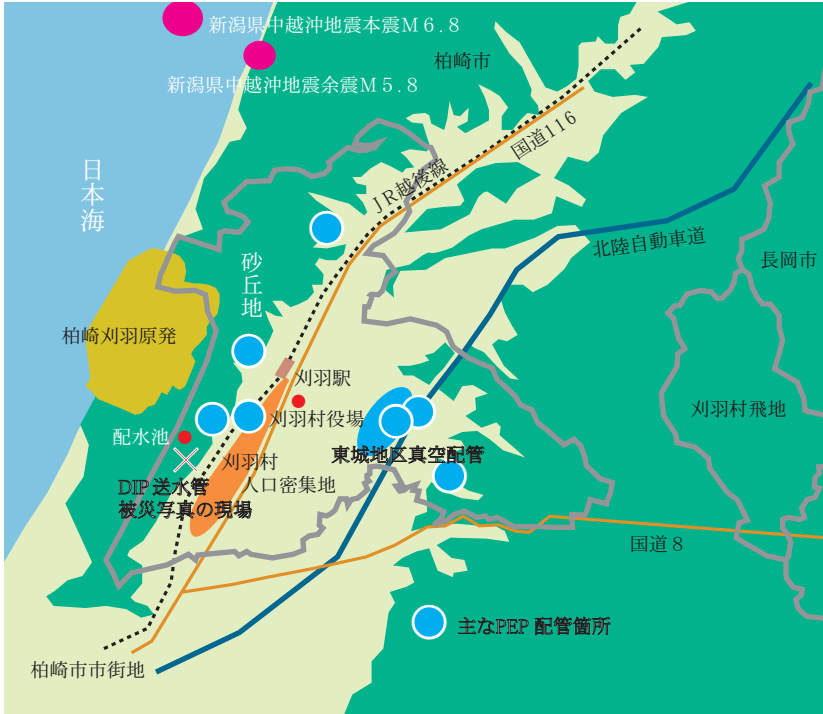
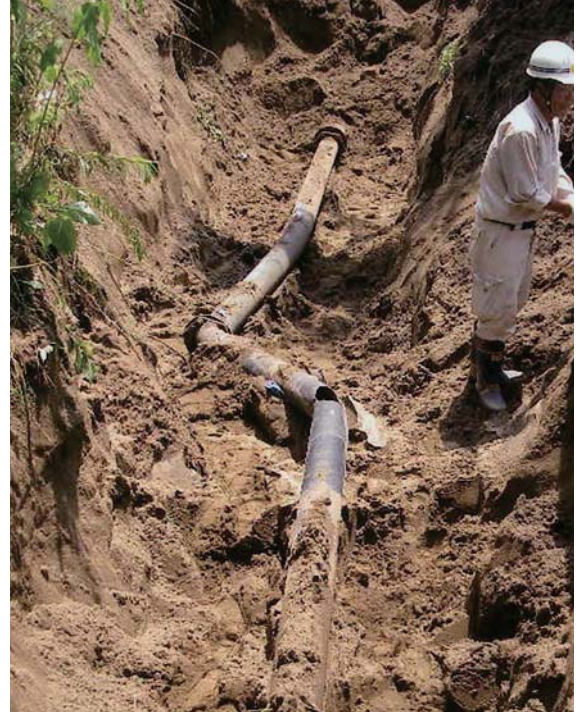
ダクタイル鋳鉄管の被害現場写真
