## 埋設污水管の改修事例

### 花見川住宅(千葉市花見川区) 築45年集合住宅の埋設污水管をオメガライナー工法で更生

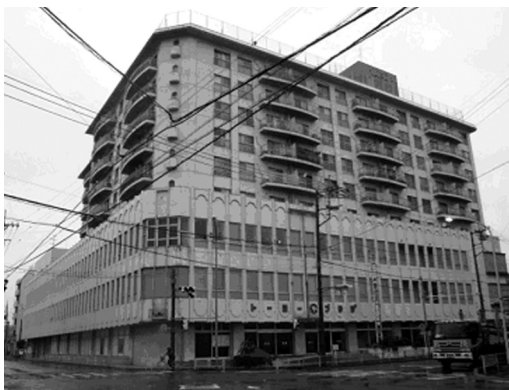
写真のマンションは熊谷市の1974年築で住宅部分4階以上96戸9265㎡、非住宅部分1〜3階の8273㎡の14階建である。スーパの倒産に乗じてヤクザ系企業が取得したが、取得直後

2008年撮影、2010年に4階以上の住宅部分のみで大規模修繕を実施。足元の空き家・滞納歴は19年にわたり、先の見通しはない。

に付属の駐車場を売却処分した結果、非住宅部分の売却も再生も困難になった。非住宅部分の19年間で累積した滞納額は5億4千万円に達する。これではただでも落札者が震マンションの中からも再生不能事例が見つかる。管理組合は2010年にヤクザ系企業に「三行半」を突き付け、住宅部分だけで大規模修繕を実施した。旧耐震基準の建物で、3階以下は独立柱が多いが、耐震補強をする余裕はない。最終的解決には程遠い。
