### ◆ エスロハイパー現場リポート 『路面陥没災害に対する耐久事例』

2010年10月20日に岐阜県可見郡御嵩町にて、垂炭を採掘した廃坑上の路面陥没災害が発生しました。この現場の水道管路にはエスロハイパーJWφ75が採用されていましたが、陥没により管路が剥き出しになりました。エスロハイパーには大きな変位が発生しましたが、管の破損・抜けはなく、被害の拡大を防ぎました。

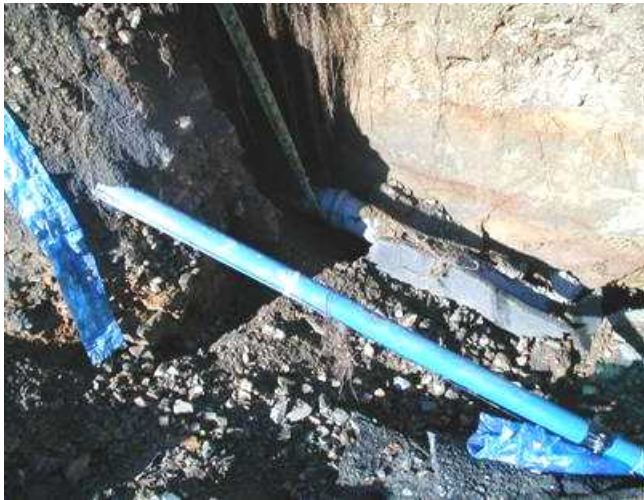
写真3 道路陥没後の管の状況

今回の災害において、この場所は亜炭を採掘した廃坑の上にある現場で、坑内の残柱や天井が風化により、崩れ落ち、道路が約15mにわたって陥没しました。

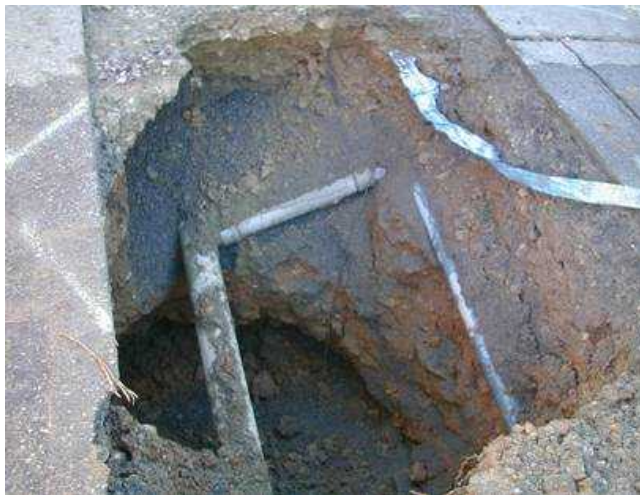
写真5 坑道部の陥没状況

A地点から北に十数m離れた場所にも長さ7mの陥没があり、こちらもエスロハイパーJWφ75が、露出しましたが、管の破損・漏水はなく、被害の拡大を防ぐことができました。
