ポリエチレン管  
関連製品の施工・取り扱いに関するQ&A  
積水化学工業株式会社  
環境土木システム事業部

ポリエチレン管

関連製品の施工・取り扱いに関する

安全・確実に施工していただくためのQ&A集

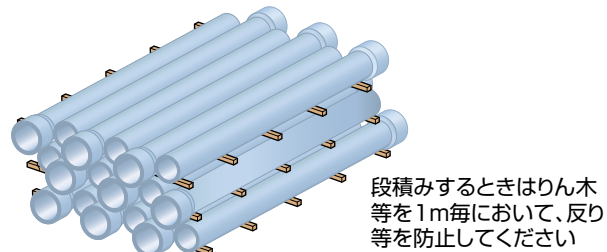
2.EF受口付直管の場合

●直射日光(紫外線)が直接当たる場所に長期に保管されると、管の性能低下を起こします。また雨水等はEF受口付直管の電極部の錆びの原因となりますのでご注意ください。

りん木を使用せず保管したことによるEF受口付直管が湾曲した例

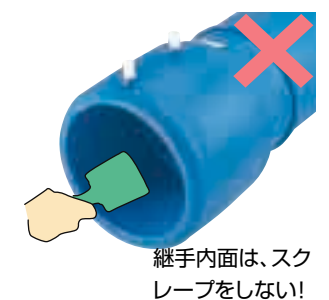
●管のスクレープをしないで融着を行った場合、管表面の酸化被膜が十分に溶融されず、不良の原因となります。

※スクレープされていない場合、インジケータが出て十分な融着強度が得られません。

継手の挿口部分も必ずスクレープしてください！

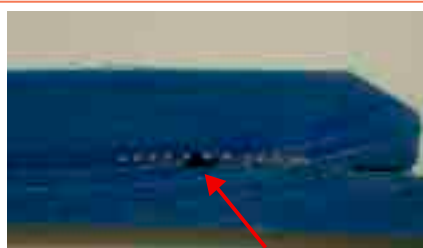
- 代替品としてエタノールを使用する場合の注意事項
- ・純度95%以上のエタノール（無水エタノールを含む）を使用してください。消毒用エタノールは含水量が多く乾き難いため使用しないでください。
- ・エタノールは乾燥しにくいので、融着の際は十分乾燥してから実施してください。特に冬場の低温時は注意してください。

付着した水分が蒸発し、気泡を形成する

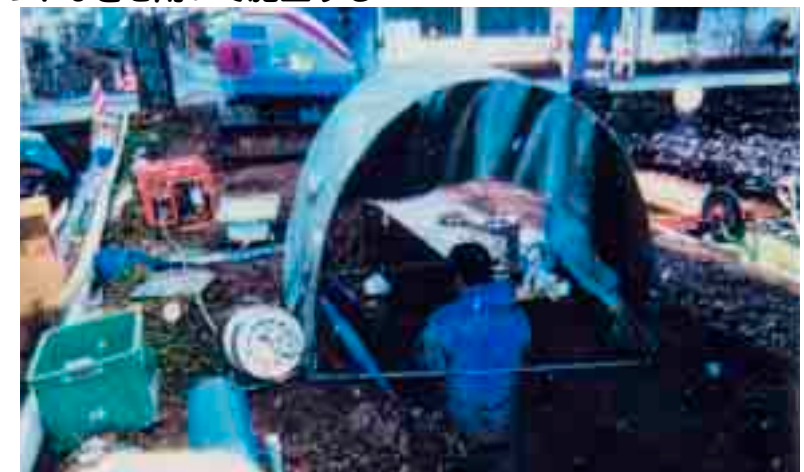
- 融着面に水分が残っていると加熱時に水分が蒸発することで熱が奪われ、加熱不足となったり、蒸気により、融着部に空隙ができて融着部の強度が低下する原因となる可能性があります。

- テントなどを用いて施工する

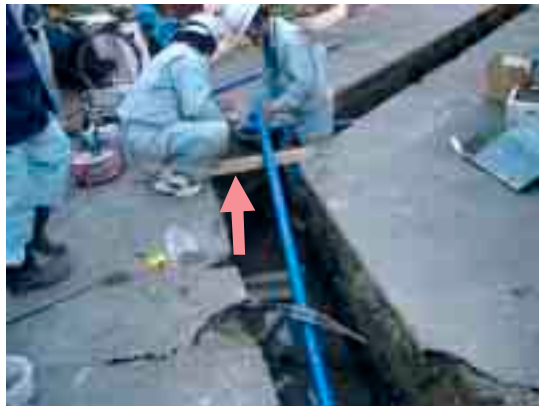
- 融着面に水分が残っていると加熱時に水分が蒸発することで熱が奪われ、加熱不足となり融着部不良となる可能性があります。

- 管端を持ち上げて融着する

管を持ち上げて融着する際には、融着時間終了まで、確実に水が流れてこないことを確認したあとで実施してください。

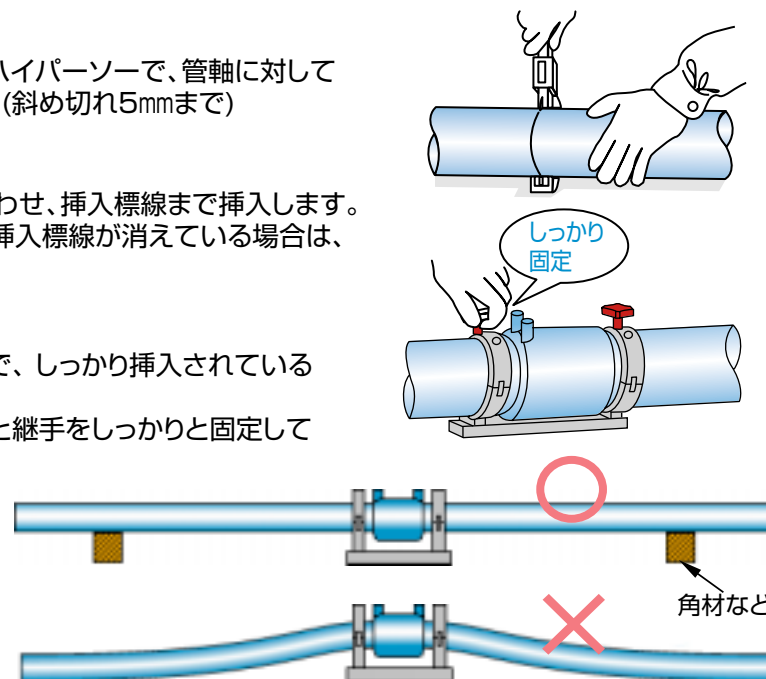
●挿入不足、斜め切れがあると、熱で溶けて膨張したポリエチレン樹脂が樹脂漏れを起こし、管と継手との間に圧力が働かず、インジケータが突出しなくなります。この場合、十分な融着強度が得られません。継手を切断してやり直してください。

1. 管と継手受口の軸芯を合わせ、挿入標線まで挿入します。
2. 管の切削や清掃によって挿入標線が消えている場合は、再度記入ください。

1. 全周にわたり挿入標線まで、しっかり挿入されていることを確認してください。
2. 専用クランプを用いて管と継手をしっかりと固定してください。

※管の自重で受口に隙間が出来る場合があります。この場合、必ず角材等で芯出しを行ってください。

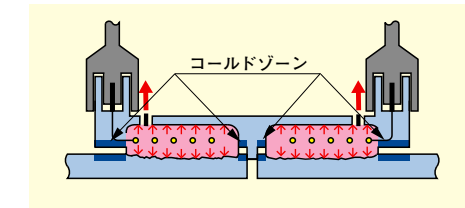
- インジケータは、コールドゾーンで密閉された状態でポリエチレン樹脂が溶  
融することにより膨張、空隙が埋まり面圧が発生することで、突出します。

面圧(←)が正しく発生

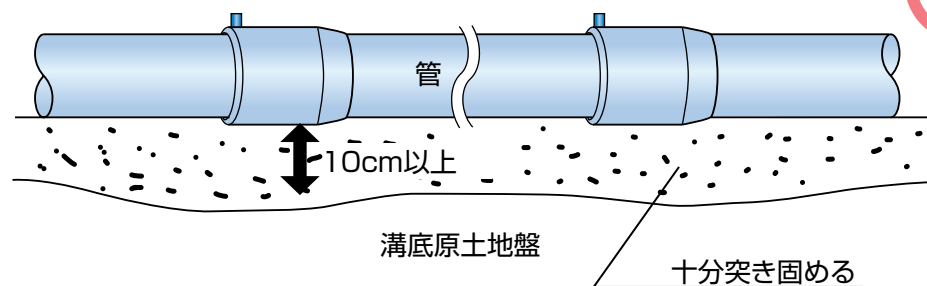
好ましい溝床仕上げ

- PE管の管底部付近に硬いもの(石や木根など)が、管に直接接触していた場合、水圧やウォーターハンマーの影響で接触部に傷やへこみが発生することがあります。この傷の深さが管厚の10%以上になると、水圧により破壊する可能性があります。

埋設時には必ず砂基礎及び砂巻きをしてください！

十分突き固める

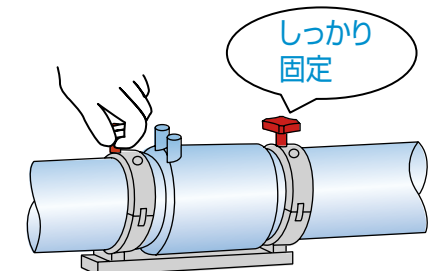
- クランプできちんと固定しなかった場合には、融着中に管が動いてしまって「抜け」や「斜め」の状態になったり、また冷却の途中でクランプをはずしてしまった場合には、大きな引張の力がかかると融着部界面がずれてしまったりして、十分な融着強度が得られない可能性があります。

1. 全周にわたり挿入標線までしっかり挿入されていることを確認してください。
2. 専用クランプを用いて管と継手をしっかりと固定してください。

融着中及び所定の冷却時間が終わるまでは、クランプを取り外したり、管や継手に外力を加えないでください。また、クランプを取り外した直後は融着部に無理な力を掛けしないでください。
