IHクッキングヒーターにおける部品の無償交換について

当社にて販売いたしましたIHクッキングヒーター(日立アプライアンス株式会社製)の一部機種に、不具合があることが判明いたしましたので、下記のとおりご案内いたします。

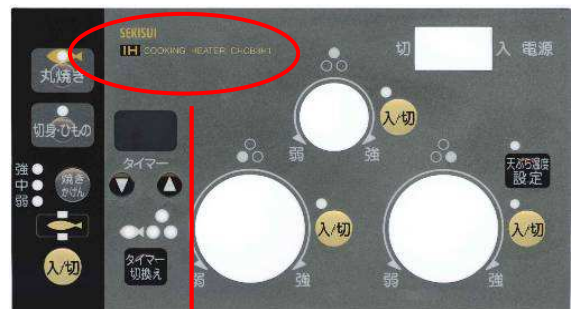
写真2, 操作パネル

- 2) 正面の操作パネルの左上のロゴと型式番号をご確認下さい。

- 3) 「SEKISUI」のロゴが入っており**CHCB3H1**か、**CHCB3S1**の型式が表記されている場合が対象となります(写真3,)。
※型式が異なっていれば、引き続き問題なくご利用になれます。

4. でご確認いただき、該当機種であった場合は、製造元である「**日立アプライアンス株式会社**」にて該当部品の無償交換を実施いたします。
