## ◆ エスロハイパー採用リポート『給水装置』耐震化・長寿命化 取組の事例

### ■ 東日本震災以降、青ポリ給水管が多数の事業者でご採用

### ■ 青ポリ給水管の耐震性評価

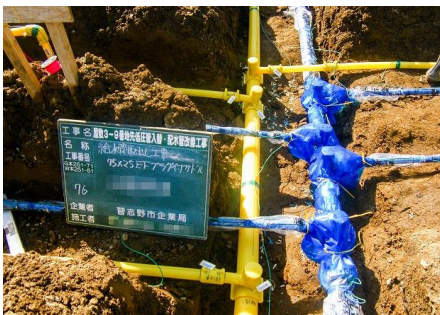
青ポリ給水管の採用事例（習志野市）

習志野市企業局は、市ガスでガス用ポリエチレン管を使用しており、ガス供給管で事故が無い事に着目。給水装置の復旧には「長寿命」である青ポリ給水管(JIS外径)をご採用いただきました。

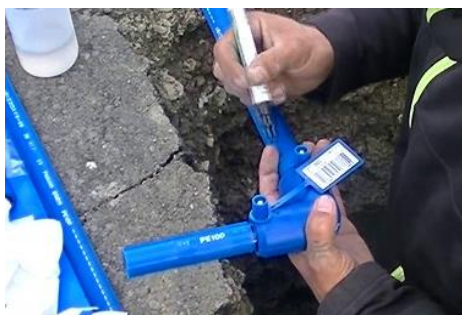
青ポリの給水管採用事例（静岡県）

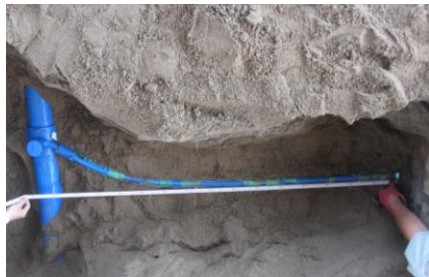
配水管の滑りに対する評価

積水化学では、地震発生時に給水管に発生する応力、ひずみなどの影響を検証。給水装置の耐震化に関する研究を進めています。

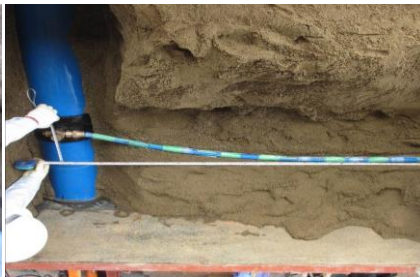
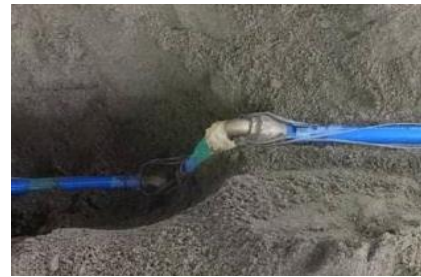
軸方向地盤ひずみに対する評価
