### ◆ エスロハイパー採用レポート『給水装置』耐震化・長寿命化 取組の事例

#### ■ 東日本震災以降、青ポリ給水管が多数の事業者でご採用

#### ■ 青ポリ給水管の耐震性評価

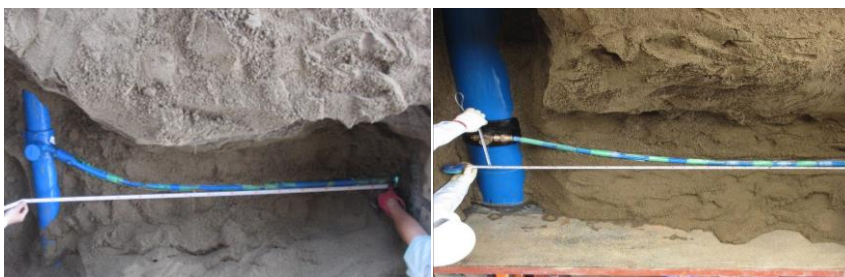
積水化学では、地震発生時に給水管に発生する応力、ひずみなどの影響を検証。給水装置の耐震化に関する研究を進めています。

配水管の滑りに対する評価

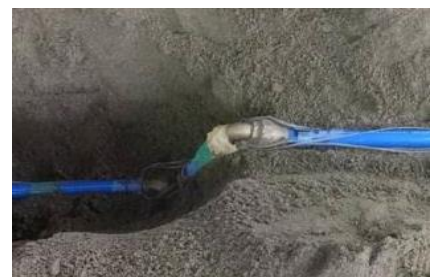
軸方向地盤ひずみに対する評価
