# 複層構造化した水道配水用ポリエチレン管の実用性評価

○鈴木 剛史（積水化学工業）  
栗尾 浩行（積水化学工業）  
橋本 好弘（積水化学工業）

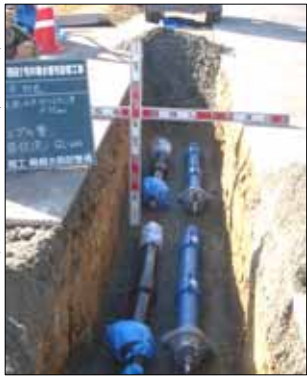
図2 公道下埋設状況

また、同じ埋設条件（砕石基礎：C-40、土被り600mm）で、実際の公道下（新潟県湯沢町土樽地内）に供試体を布設した後、一定期間（埋設後1ヶ月）後に掘り返して損傷状況等を確認した（図2）。

また、公道下に布設して 1 ヶ月後に掘り返した供試体の外観を確認したが、発生傷数はピット内試験と比べて少なくなっている。これは、埋設期間が 1 ヶ月と短いことが影響していると推定される。なお、公道下埋設に関しては、現在も試験を継続している。
