# 水道 News ◆ 現場レポート 19 ハイパー JW 200 施工事例 ◆

## ◆ 秋田県内のエスロハイパー JW φ200 の施工現場を訪問しました

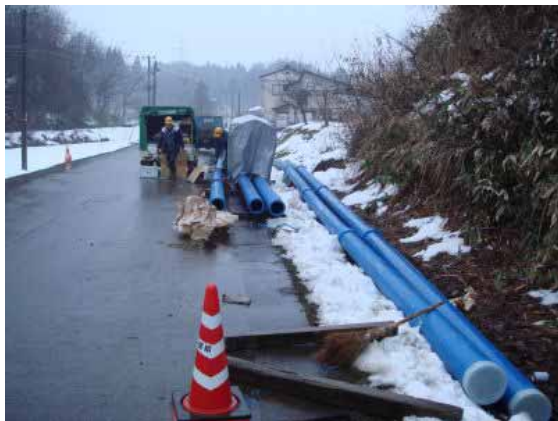
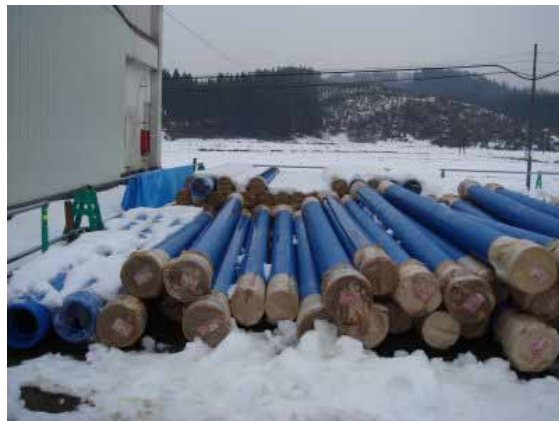
### ■ 施工現場の状況

12 月に入り、現地では雪が降ることが多くなってきました。道路端や資材置き場には、前日までに降った雪が残っています。

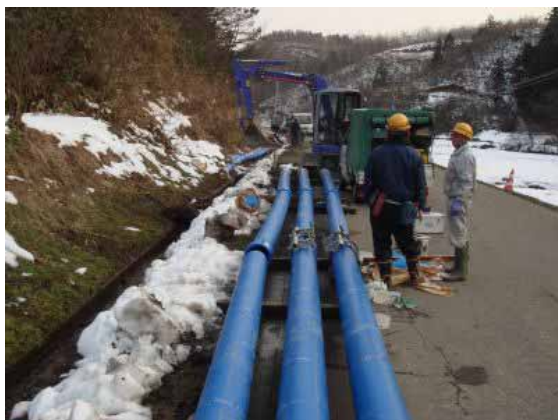
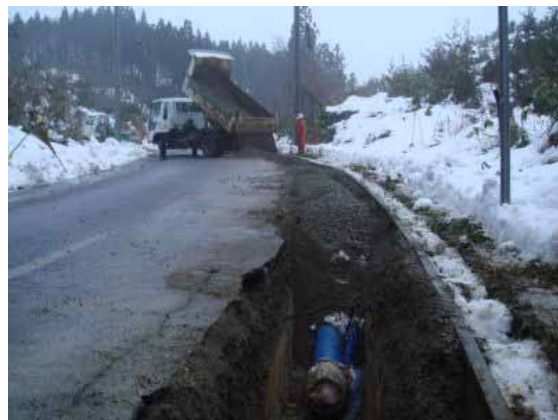
### ■ 陸継ぎ、長尺管による施工

現地では、陸継ぎを利用した長尺管による施工が実施されていました。掘削溝内での融着作業を減らすことにより、施工性が向上します。また、山道に沿って生曲げ配管を行う場合にも有効でした。

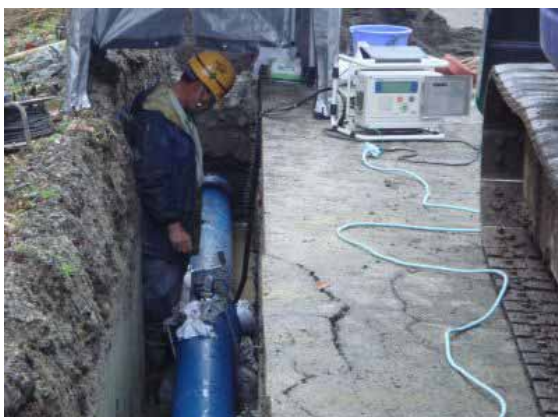
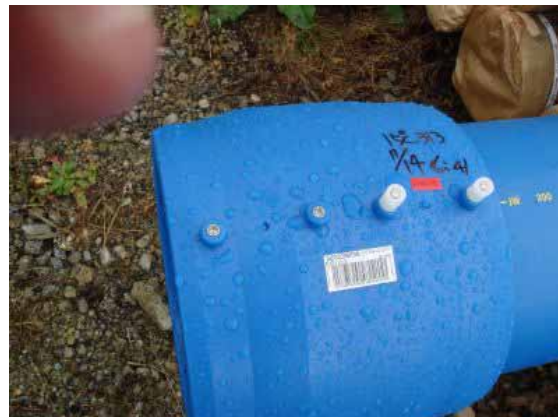
### ■ 改良型エスロハイパー JW φ200 EF ソケット

改良型のφ200EFソケットを採用しました。融着部分を分割することにより、融着時の使用電力を省力化。小型のEFコントローラで融着ができるほか、汎用型の発電機、延長コードが使用できます。

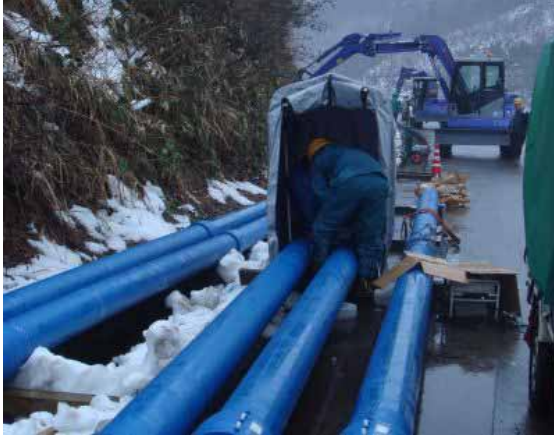
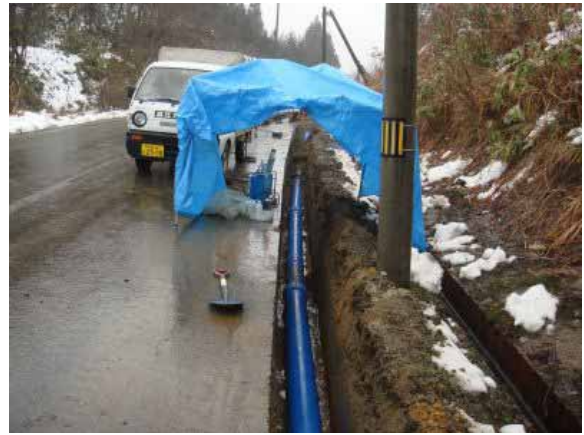
#### ■ 雨天、降雪時の対策

雨天時、降雪時の施工では、簡易テントを使用して融着部の水濡れを防いでいます。また突然の雨には、シート等を使用して対応しました。

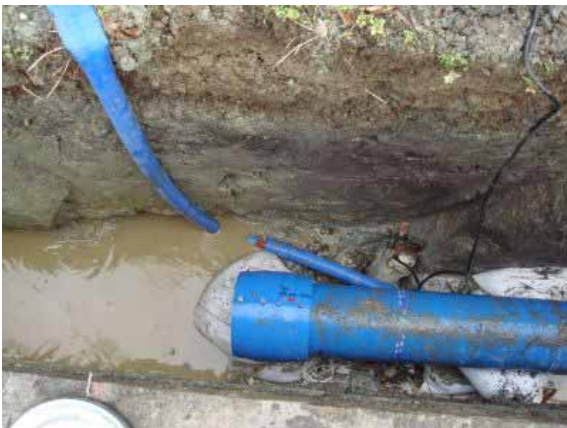
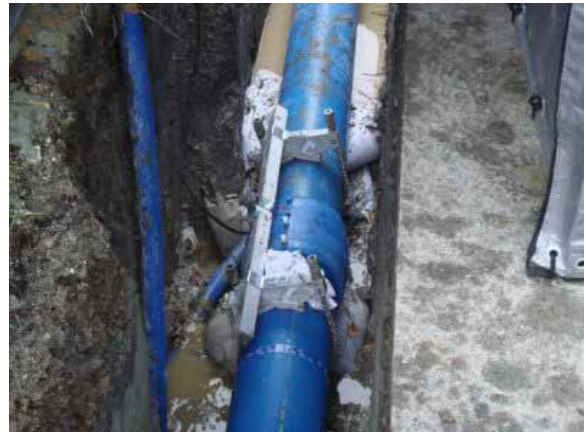
#### ■ 水場での施工事例

**EF 接合部分の水濡れは、厳禁!**

掘削溝内に雨水が溜まっている場合や湧き水がある場合には、管端を土裏で持ち上げた後、接合箇所の水をポンプで汲み出して、施工しました。
