# 水道 News 現場レポート17 エコハイパー施工例

保護層付ポリエチレン管「エスロンエコハイパー」JW」。製品の特長である「高耐久」「紫外線劣化防止」を生かし、傾斜地での配管に採用されています。

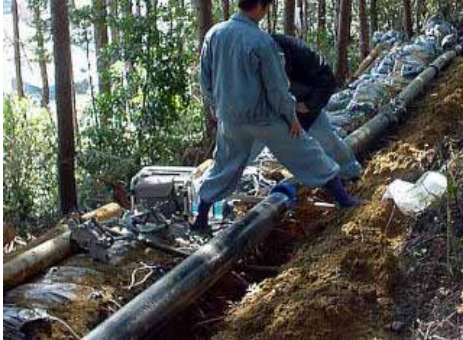
[ 事例1 ] 山間傾斜地での施工  
エコハイパー JW150Aの施工状況。  
150 - 5mの管重量は、約50kg / 本。  
重機が侵入できない山間部でも、人力で小運搬  
出来ます。

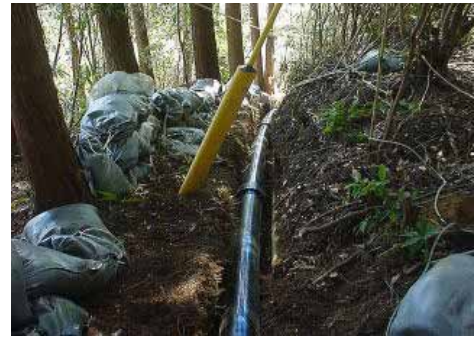
[ 事例1 ] 山間傾斜地での施工  
外面保護層には、柔軟性の高い低密度ポリエチレン  
を採用。エスロンエコハイパー同様生曲げ施工により、構  
造物を避けて、配管出来ます。

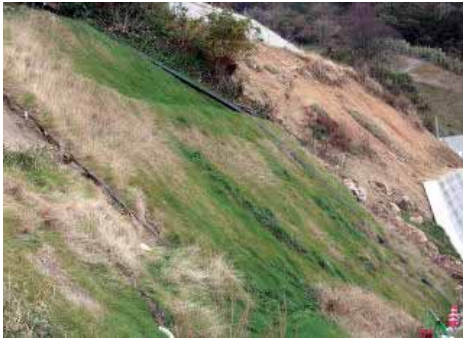
[ 事例2 ] 急傾斜地での施工  
急傾斜地(のり面)にエコハイパー JW150  
Aを布設しました。斜面の傾斜45°以上。管  
固定には、コンクリート基礎を用いました。

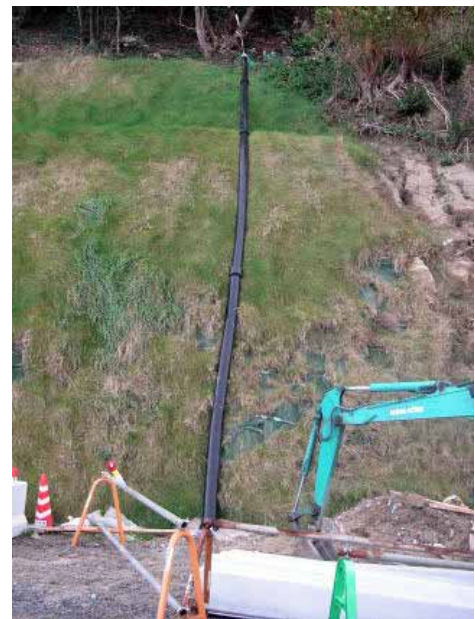
[ 事例2 ] 急傾斜地での施工  
急傾斜部分など、掘削が困難な場合でもエコハイパー  
なら、紫外線劣化の心配がありません。安心して  
使用できます。

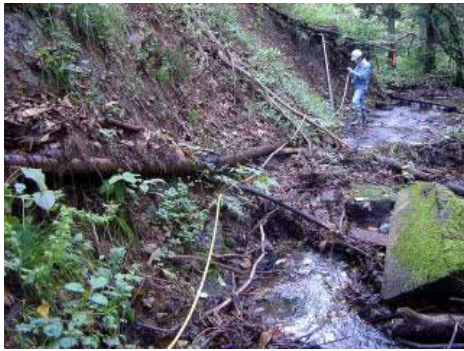
[ 事例 3 ] 破損管路の復旧  
土砂崩れにより、破損した導水管 7 5 A の復旧  
作業にエスロハイパー JW 7 5 A を使用しま  
した。

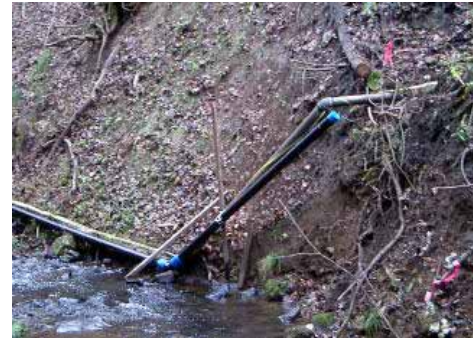
[ 事例 3 ] 破損管路の復旧  
土砂崩れが発生した部分は、地盤が安定していな  
い為、斜面下に配管を布設していきます。

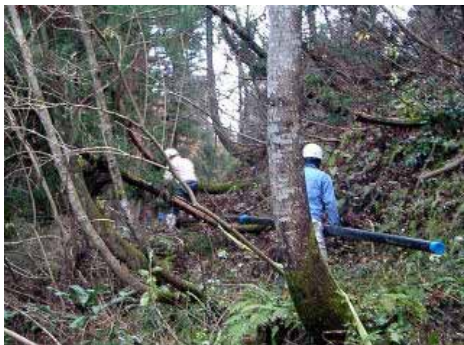
[ 事例 3 ] 破損管路の復旧  
直線部分は、作業性の良い場所で、あらかじめ  
E F 接合して作成した長尺管を運び込んで施  
工しました。7 5 A の場合 2 本つないでも約 3  
0 k g と軽量です。

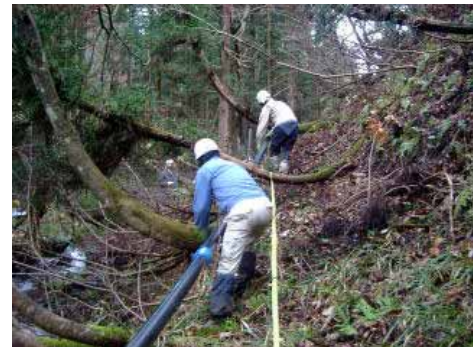
[ 事例 3 ] 破損管路の復旧  
柔軟性のあるエコハイパーなら、足場が悪い山間  
部でも、樹木を避けながら布設場所まで運び込め  
ます。
