エスロハイパー NEWS

◆ エスロハイパー採用レポート『給水装置』耐震化・長寿命化 取組の事例

■ 東日本震災以降、青ポリ給水管が多数の事業者でご採用

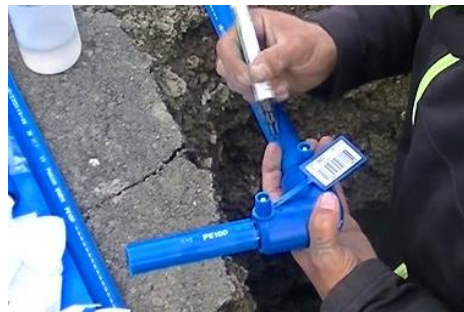
青ポリの給水管採用事例（静岡県）

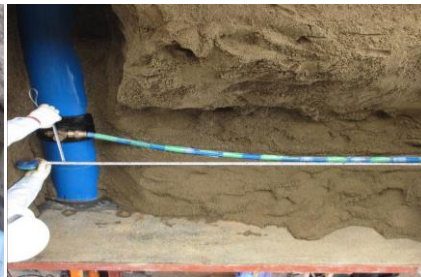
軸方向地盤ひずみに対する評価

積水化学では、地震発生時に給水管に発生する応力、ひずみなどの影響を検証。給水装置の耐震化に関する研究を進めています。
