エスロハイパー NEWS

◆ エスロハイパー現場レポート 熊本地震における給水装置の被害状況

■ 熊本地震における給水装置の被害

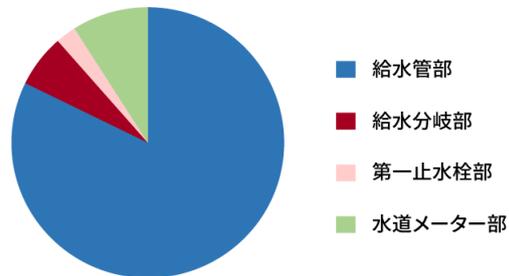
表1. 部位別にみた被害状況

表1に示す通り、調査を行った被害件数2085件の内、給水管部の被害が1715件と突出していました。また、配水管被害率との比較を行った結果、配水管・給水装置の被害率は、共に阪神淡路大震災の被害率を下回り、耐震化が進んでいるものと推察されます。但し、配水管と給水装置の比率を見ると、差が大きくなり、給水装置の脆弱性も明らかとなりました。

部位	被害数	割合※
給水管部	1,715	82.3%
給水分岐部	131	6.3%
第一止水栓部	51	2.4%
水道メーター部	188	9.0%
合計	2,085	100%

※ 被害の総件数（2085件）に対する割合（%）である
