◆ エスロハイパー採用レポート『給水装置』耐震化・長寿命化 取組の事例

■ 東日本震災以降、青ポリ給水管が多数の事業者でご採用

■ 青ポリ給水管の耐震性評価

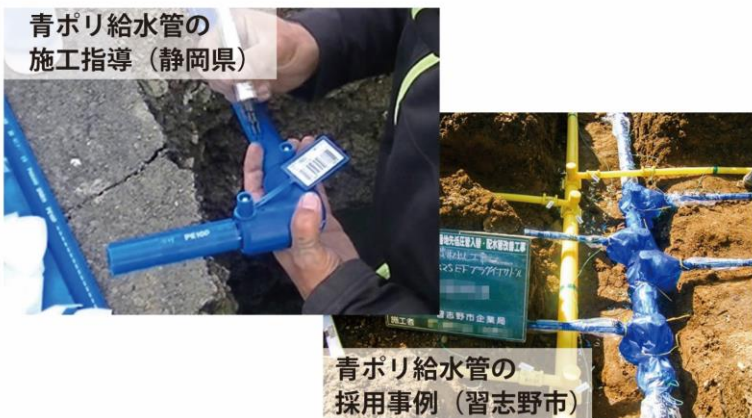
青ポリ給水管の
施工指導（静岡県）

青ポリ給水管の
採用事例（習志野市）

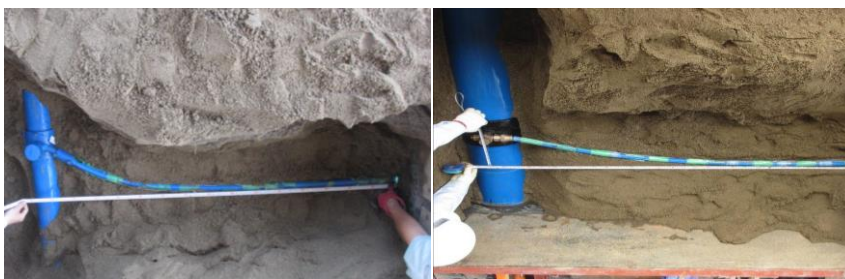
積水化学では、地震発生時に給水管に発生する応力、ひずみなどの影響を検証。給水装置の耐震化に関する研究を進めています。

配水管の滑りに対する評価

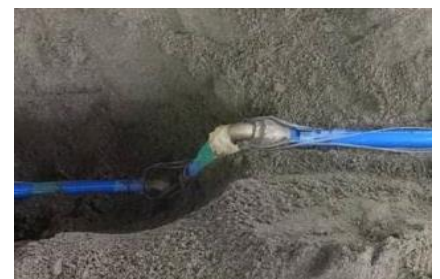
軸方向地盤ひずみに対する評価
