水道 News 現場レポート 7

台風21号の災害復旧にエスロハイパーが貢献！

台風21号の影響による土砂崩れで被災し、給水が停止した簡易水道の仮設送水管にエスロハイパー75Aが採用されました。

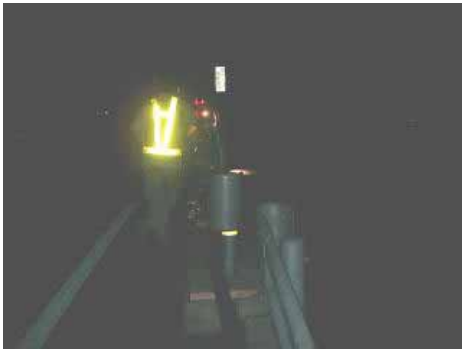
夜間の配管作業は、投光器を設置して実施。また、警備員による交通誘導を行い、作業員も反射材を着用するなど事故防止を徹底。

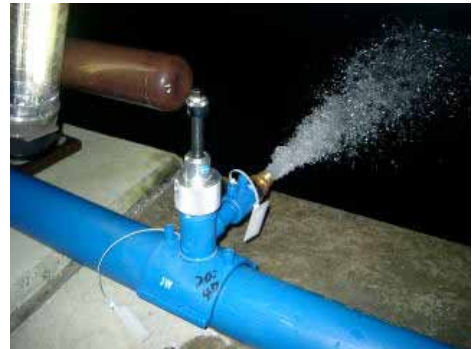
配管終了後、通水試験を実施。接合箇所は、250箇所以上に及んだが、いずれも漏水なく、EF接合の信頼性の高さを改めて実感。

配管作業は、実質 12 時間 (9:00 ~ 22:00, 昼食休憩 1 時間除く) で終了。

1 箇所, 5m 当りの作業時間 (接合・小運搬) は、約 10 分であり、エスロハイパーの施工性を実証できました。
